# O impacto do carreamento de solo na drenagem pluvial de vias pavimentadas

The impact of soil loading on the rainwater drainage of paved streets

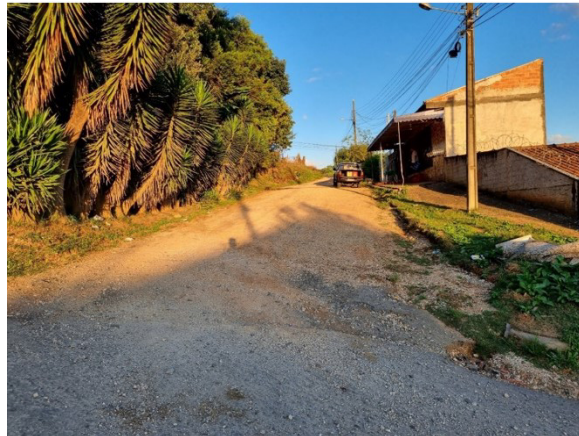
Figura 1. Localização do trecho de estudo

O estudo foi realizado em um bairro urbano, na cidade de Almirante Tamandaré, no leste do estado do Paraná, Brasil. O local está situado na bacia do rio Barigui. A classificação Koppen-Geiger, Cfb, caracteriza a região como clima temperado, com verão ameno. A temperatura média é de 17,8°C e as chuvas são uniformemente distribuídas, sem estação seca. A precipitação média de 1630 mm.ano<sup>-1</sup>: são cerca de 117 dias.ano<sup>-1</sup> úmidos, precipitação >1mm, (Paraná, 2023). A Figura 1 apresenta o local de estudo.

Conforme a Figura 1, região de estudo está localizada entre uma via pavimentada e uma via não pavimentada, a fim de analisar o carreamento de solo para as galerias da drenagem pluvial. A declividade média é de 12%. Para este estudo foi desconsiderada a erosão do entorno. A Figura 2 apresenta a localização do trecho de estudo e também a locação do amostrador e do pluviômetro.

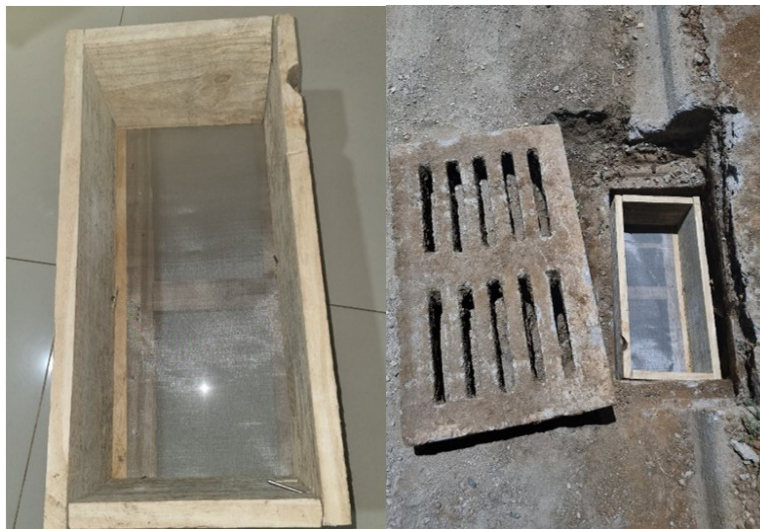
Figura 3. Amostrador para coleta de solo

O amostrador foi construído em formato retangular, com medidas de 0,65m × 0,30m × 0,25m e com capacidade aproximada de 48 litros. No fundo foi instalada uma tela de 0,075mm. O equipamento foi acomodado dentro da boca de lobo e o solo ficava reservado dentro do amostrador. A Figura 3 apresenta o amostrador.

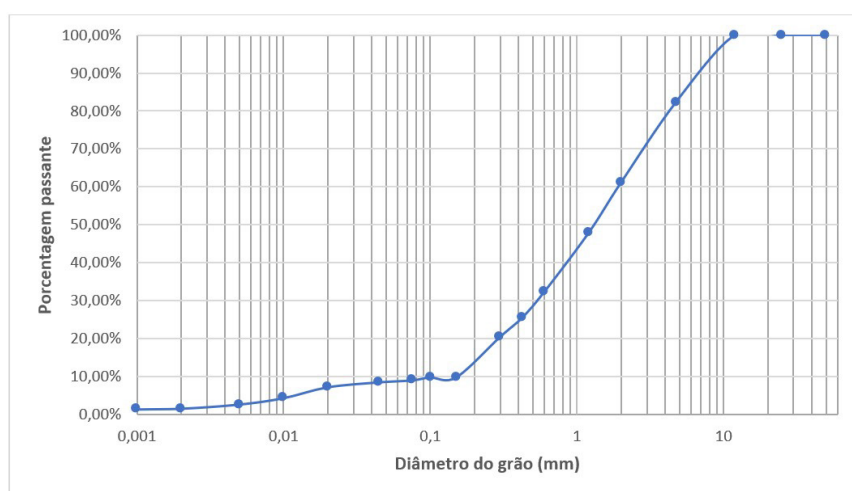
Figura 4. Curva granulométrica

Com os valores obtidos por meio do ensaio de granulometria, foi possível encontrar a curva granulométrica, de acordo com a Figura 4.

De acordo com a Figura 4, a curva granulométrica contendo as devidas porcentagens de areia, silte e argila, é definida como um solo de areia siltosa, onde mais de 80% têm teor de areia. A caracterização foi realizada conforme a norma internacional de ensaio e caracterização granulométrica (American Society for Testing and Materials, 2011).

Pelo estudo granulométrico é possível verificar que mais de 70% das partículas encontradas no solo do trecho de estudo são de mesmo tamanho (0,01mm a 4mm) do material sedimentado em tubulações de drenagem nos estudos de Qian et al. (2022). Essa similaridade demonstra que há uma tendência desse material assorear de forma acelerada nas galerias de água pluvial, já que partículas menores são transportadas com a carga de fundo em dias de chuva e, partículas maiores tendem a ser transportadas com enxurradas, ou seja, chuvas com altos índices pluviométricos, em um curto período de tempo.

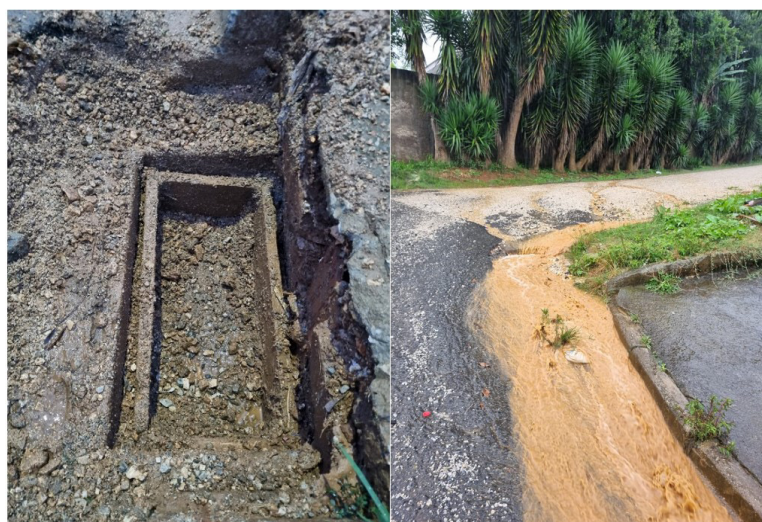
Figura 5. Amostrador em dia de retirada do material assoreado.

A Figura 5 apresenta o amostrador instalado em dia de coleta do solo carreado e assoreado.

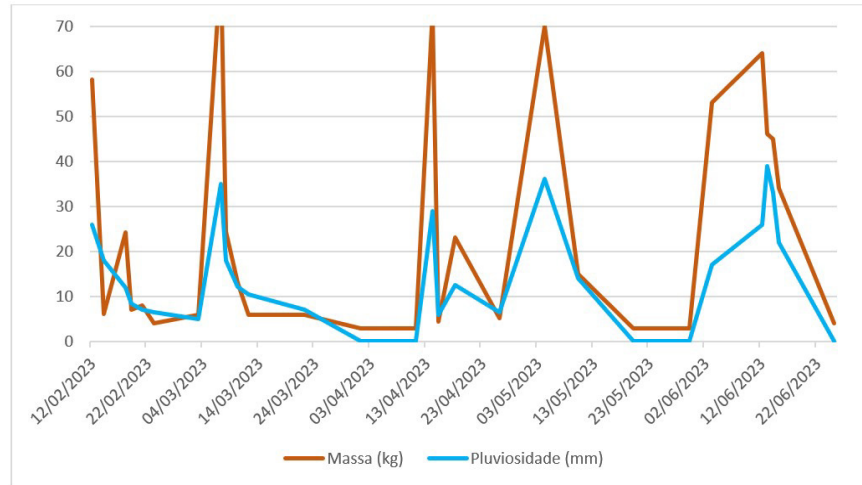
Figura 6. Relação da pluviosidade com massa de material carregado

A Figura 6 demonstra a relação entre pluviosidade e massa de solo erodido e carreado para galeria pluvial. O eixo vertical é adimensional pois tratam-se de dados em unidades diferentes, massa, em quilogramas e pluviosidade, em milímetros.

Pela Figura 6, pode-se analisar a taxa massa de solo erodido e carreado  $\times$  precipitação. Verificou-se que o maior volume de solo erodido e carreado acontece nos dias com maior índice de pluviosidade, no caso de enxurradas. Tal fato pode ocorrer devido ao solo sofrer maior intensidade do fator de

A Figura 6 apresenta um gráfico de dispersão que relaciona pluviosidade × massa de solo erodido.

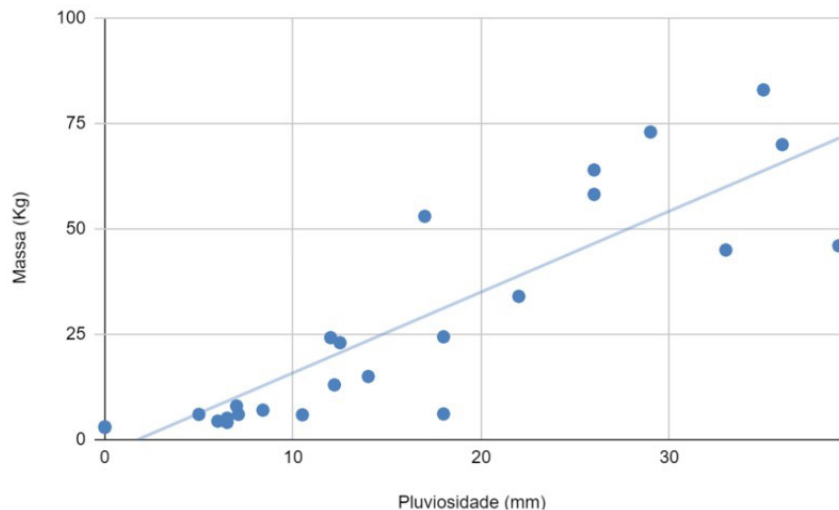
Figura 7. Relação entre massa × pluviosidade

Na taxa entre massa e precipitação é possível verificar que a média foi de  $1,71 \text{ kg} \cdot \text{mm}^{-1}$ . A relação variou de  $0,34 \text{ kg} \cdot \text{mm}^{-1}$  a  $3,12 \text{ kg} \cdot \text{mm}^{-1}$ . Pela taxa apresentada, existem dois principais aspectos evidenciados: a relação diretamente proporcional, quanto mais chuva, mais solo carregado; e o aumento de solo carregado após períodos longos de seca. Conforme a coluna 5 do item 5.1 do Anexo A e o gráfico da Figura 7, a relação é diretamente proporcional entre massa de solo erodido e carregado com a altura de precipitação. Em geral, quanto mais chuva, mais erosão do solo. Esse fator ocorreu por quase todo o período de análise.

A taxa de  $2,5 \text{ kg} \cdot \text{mm}^{-1}$  ou mais, só ocorreu após períodos com mais de vinte dias de seca, nos quais foram os casos dos dias 14/04, 03/06 e 12/07. O dia 13/06 apresentou o maior volume de chuvas do período, após uma sequência de chuvas diárias. Porém, nesta data obteve-se um volume de solo erodido inferior ao obtido nos dias anteriormente citados, que foram antecedidos por períodos de seca, com pouca ou quase nenhuma chuva. Os fatos mostram que a ocorrência de chuvas intensas e longos períodos sem chuva são favoráveis à erosão em vias não pavimentadas. Assim como Qian et al. (2022) citam em seus estudos, períodos longos de seca também são facilitadores de erosão da via.
